**McDONNELL DOUGLAS CORPORATION DC-10-30F
MARTINAIR HOLLAND N.V.**

**RELATÓRIO FINAL DO ACIDENTE OCORRIDO
NO AEROPORTO DE FARO – PORTUGAL
EM 21 DE DEZEMBRO DE 1992**

RELATÓRIO N.º 22/ACCID/GPI/92

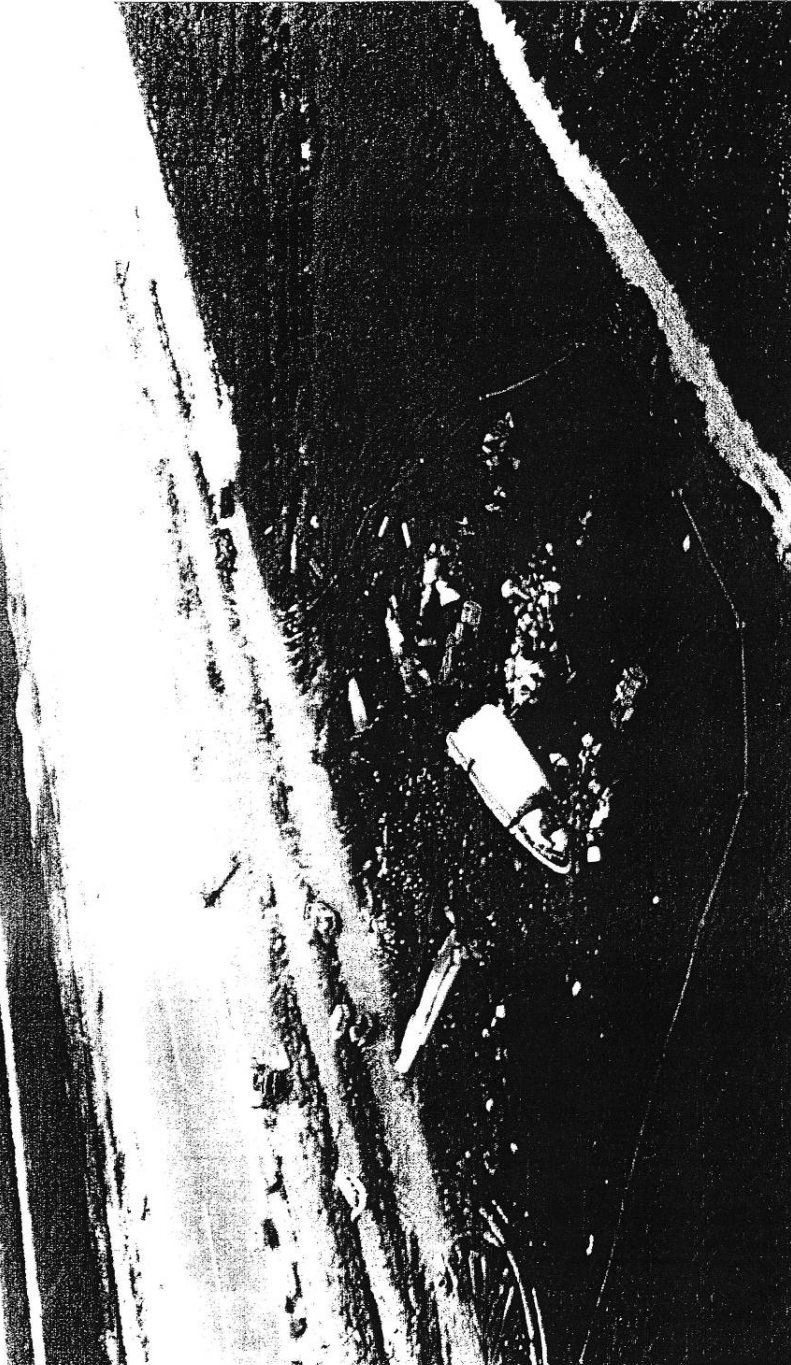
VISTA PANORAMICA DOS DESTROÇOS

A asa direita sofreu rotura total entre a fuselagem e o motor direito.

Após a rotura da asa direita declarou-se fogo que envolveu a fuselagem, da direita para a esquerda.
