ONGEVAL MARTINAIR DC-10-30F, MP495

FARO, 21 DEC. 1992

**Beperkte aanvullende analyse
en commentaar op het onderzoek**

Beperkte aanvullende analyse van Ongeval Martinair DC-10-30F, MP495

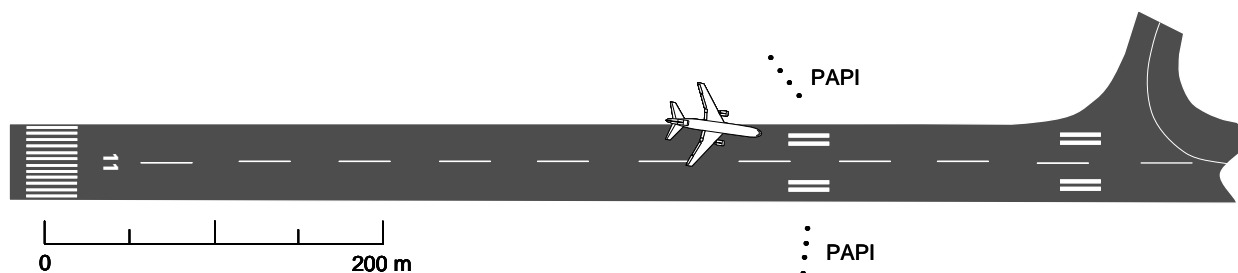
3.1.15. Volgens het RvO § 1.12.1 landde het vliegtuig aan de linkerzijde van baan 11. De schets met de juiste locatie in RvO Annex 11 is echter niet leesbaar door het verkleinen en kopiëren. In § 2.3.1 van het rapport van het Nationaal Lucht- en Ruimtevaart Laboratorium (NLR) te Amsterdam (Ref. 6) wordt de plaats van neerkomen in woorden beschreven: Het vliegtuig kwam neer op een afstand van 392 m van de baandrempel, 124 m voorbij de 268 m lange 'touchdown' zone, op 22 m links van het midden van de 45 m brede landingsbaan, met het middelste landingsgestel (midden onder de romp, tussen beide hoofdlandingsgestellen) op de rand tussen de baanlampen en het terrein. Volgens het NLR kwam het linker hoofdlandingsgestel dus geheel buiten de landingsbaan terecht; slechts het rechter hoofdlandingsgestel kwam neer op het asfalt van de landingsbaan. Het werd niet duidelijk of het terrein naast de baan hoger of lager lag dan het asfalt en of het linker landingsgestel wellicht daarin wegzakte, waarmee de breuk in het rechterlandingsgestel ook zou kunnen worden verklaard. Zie Figuur 3 hieronder en ook § 2.4.7.

Fig. 3. Plaats landing (touchdown) op het eerste deel van de landingsbaan.

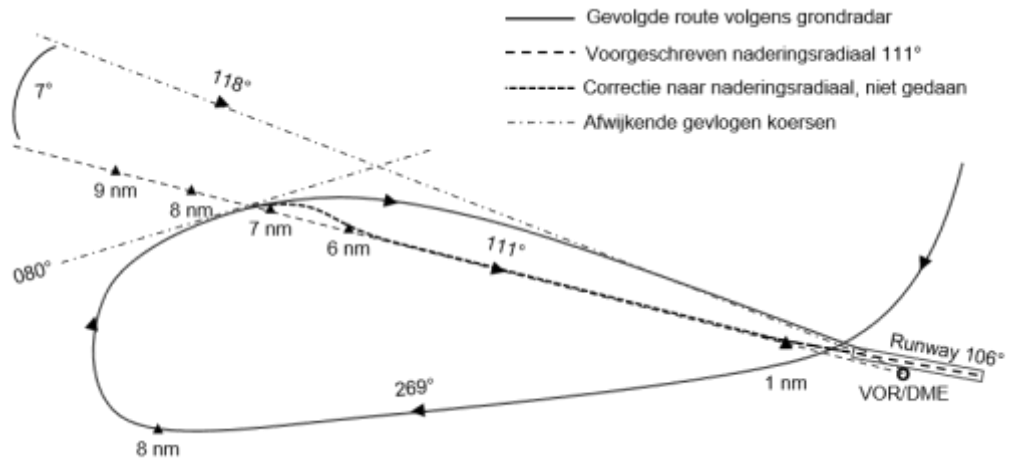
Fig. 4. Nadering vliegveld Faro uit Approach Chart, uit Bijlage 2.

te voeren met een (lucht)koers van ongeveer 123°, om te compenseren voor de zuidelijke dwarswind, waarvan de (plaatselijke) richting 185° moet zijn geweest, zie § 2.3.8. Het NTSB rapport (Ref. 2) noemde een van de DFDR afgelezen gevolgde koers van 125° (Tabel 1, pag. 7, zie ook Bijlage 5); in de grafieken van het RvO ontbreekt deze koersgrafiek. Voor het opnieuw onder een hoek van 30° 'onderscheppen' van de naderingsradiaal zou, rekening houdend met de wind, een koers tussen 140° en 151° nodig zijn geweest. Een dergelijke koers werd niet geregistreerd in de DFDR en dus niet gevolgen.

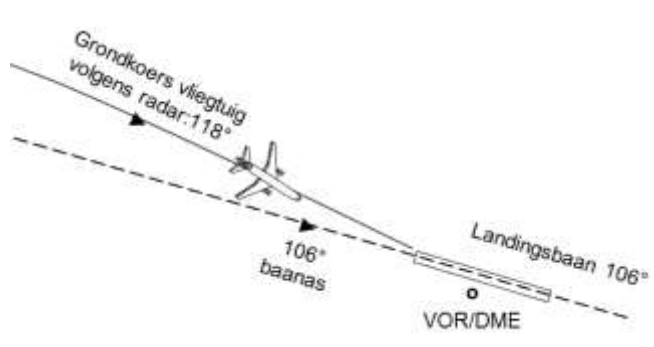
4.2.5. De grondkoers van het gevolgde schuine naderingspad was volgens de radar ca. 118°. De benodigde opstuurhoek voor een wind van 190°/20 kt was 8°, zie Figuur 5 hieronder, waardoor de koers 126° moet zijn geweest. Dat komt overeen met de koers van 125° die werd geregistreerd door de DFDR; een verschil van 1°, een afrondingsfout. Al vanaf het begin van de nadering, na de laatste bocht, werd onvoldoende opgestuurd in de richting van de heersende dwarswind en werd, zoals blijkt uit de radarplot (Bijlage 2), de DFDR data (Bijlage 3), samengevat in Figuur 4 hierboven, geen poging tot correctie gedaan om naar de naderingsradiaal te vliegen. Uit het door de Portugese CvO ingetekende naderingspad (Bijlage 2) blijkt dat het vliegtuig de verlengde middenlijn van de landingsbaan nooit heeft bereikt, maar de landingsbaan van de zijkant naderde. Het naderingspad lag dus niet binnen de vereiste hoek (2,5°) voor een stabiele nadering. De nadering werd niet nauwkeurig en niet volgens de 'Approach Chart' gevlogen en kan derhalve beslist niet een stabiele nadering worden genoemd naar de vereisten in het FCOM (§ 4.2.3 hierboven). Ook om deze reden had de nadering moeten worden afgebroken.

Fig. 5. Windcorrectie bij wind uit 190° met 20 kt, en bij een vliegsnelheid van 139 kt is 8° naar rechts. De koers moet dus 126° zijn geweest (conform DFDR)

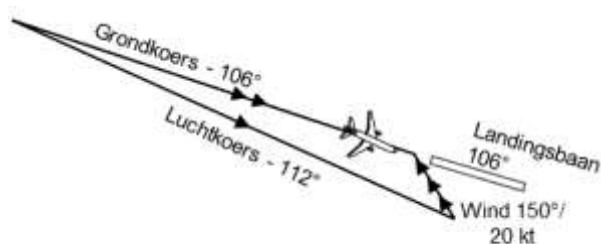
Fig. 6. De windcorrectie bij wind uit 150° met 20 kt, en bij een vliegtuig-snelheid van 139 kt is 6° naar rechts.

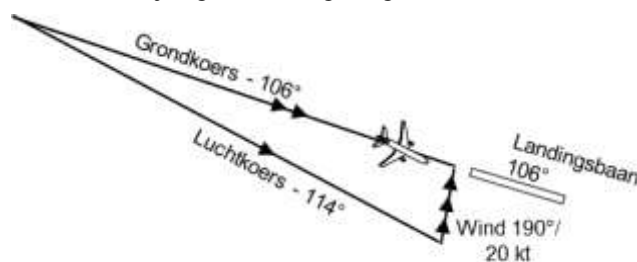
Fig. 7. De windcorrectie bij wind uit 190 met 20 kt, en bij een vliegsnelheid van 139 kt is 8° naar rechts.

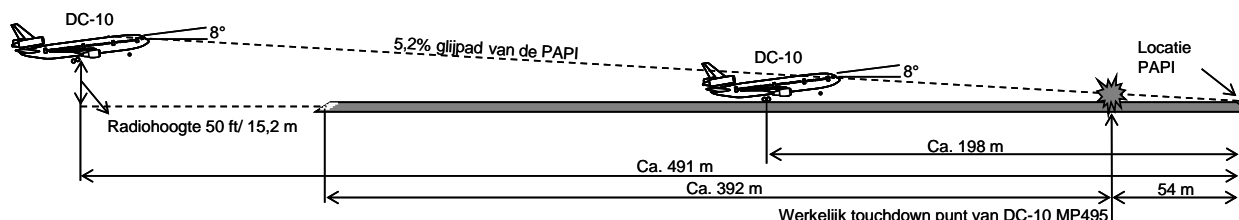
4.6.7. *Landingszone.* In de in het RvO § 1.10.2 gegeven vliegveld data staat dat de landingszone, de 'touchdown zone' van landingsbaan 11, 268 m lang is. Volgens het NLR rapport (Ref. 6) was de eerste aanraking met de grond pas op 392 m van de baandrempel; 124 m te ver en bovendien half naast de landingsbaan (§ 3.1.15). Het NLR beschikte blijkbaar over meer informatie dan in het RvO staat. Het is onverklaarbaar waarom deze plaats van neerkomen en de oorzaak daarvan niet in detail het RvO werden beschreven. De verre landingsplaats is ook een indicatie dat er geen hoge daalsnelheid was, anders was het vliegtuig wel meer aan het begin van de baan terecht gekomen. Zie Figuur 8 hieronder.

Fig. 8. Zijaanzicht laatste deel nadering. Touchdown punt uit het NLR rapport.

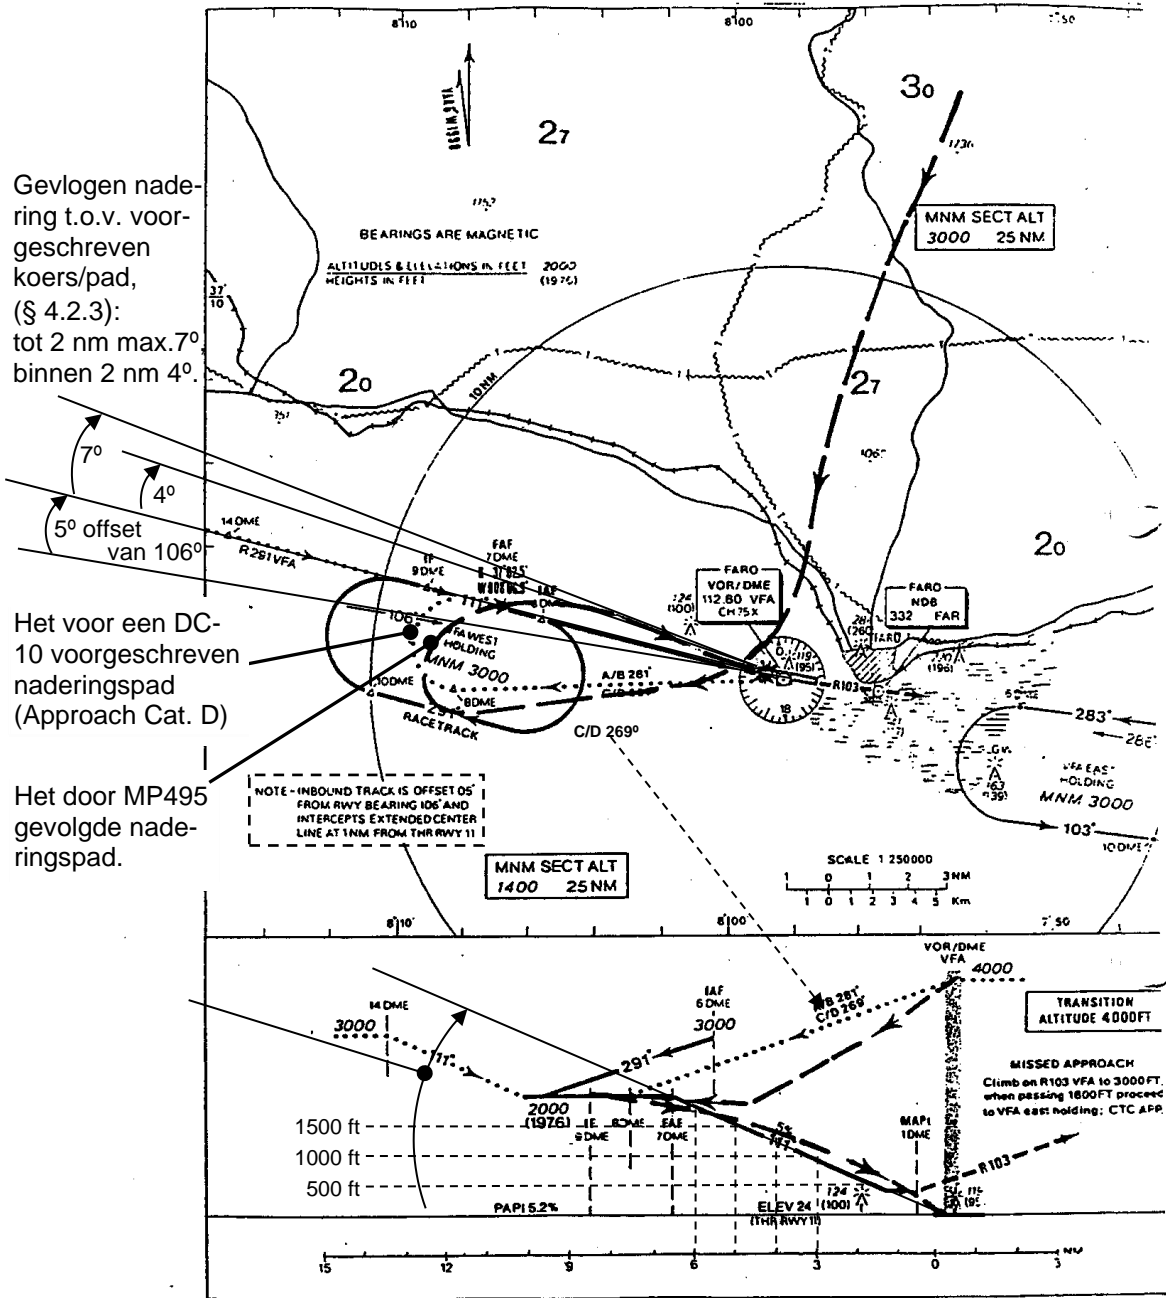
Bijlage 2. Approach Chart Faro Runway 11 with radar data plot MP495

Gevlogen nadering t.o.v. voorgeschreven koers/pad, (§ 4.2.3): tot 2 nm max. 7° binnen 2 nm 4°

Als het vliegtuig op het voorgeschreven glijpad vliegt, op Faro 5,2% (= 2,98°), dan geeft de hoogtemeter op genoemde DME afstanden de hoogtes in kolom QNH weer en de Radiohoogtemeter de hoogte in kolom Radio. Afstand PAPI tot VOR/DME ≈ ¼ nm.
Radiohoogte = QNH - 24 ft baanhoogte (bij vlak terrein).
De hoogte was gedurende de gehele nadering iets te laag.
