**ANTHONY RUYS STICHTING**

**COMMENTAAR**

**OVER HET PORTUGESE EINDRAPPORT  
OVER DE VLEIGRAMP IN FARO**

**COMMENTAAR VAN DE ANTHONY RUYS STICHTING  
OP DE UITLEG DOOR DE RAAD VOOR DE LUCHTVAART  
IN HET CONGRESGEBOUW IN DEN HAAG OP 1 DECEMBER 1994  
OVER HET PORTUGESE EINDRAPPORT AANGAANDE DE VliegRAMP  
IN FARO OP 21 DECEMBER 1992**

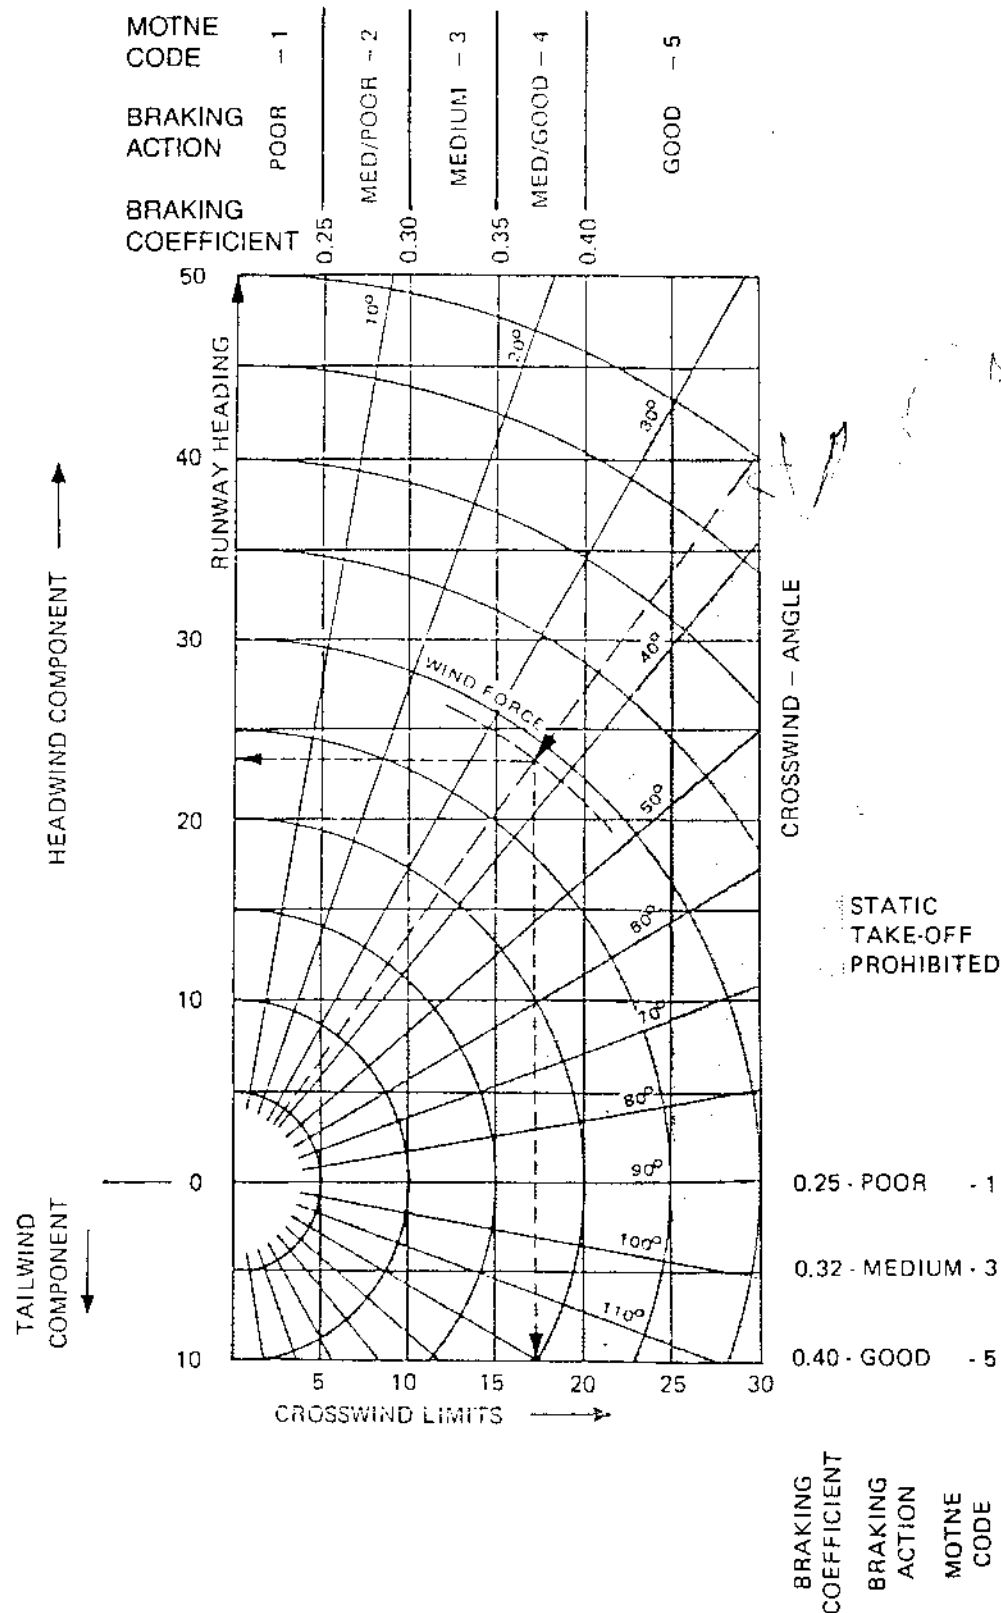
## CHART TO DETERMINE MAXIMUM WIND COMPONENTS (kt) ON DRY/WET OR CONTAMINATED RUNWAYS

**In alle gevallen betreft dit windkrachten, die, ook na correctie voor de windhoek, de limieten van het vliegtuig te boven gaan, zelfs onder medium-braking conditions (maximale zijwind 15 knopen).**
