ONGEVAL MARTINAIR DC-10-30F, MP495

FARO, 21 DEC. 1992

**Beperkte aanvullende analyse
en commentaar op het onderzoek**

Beperkte aanvullende analyse van Ongeval Martinair DC-10-30F, MP495

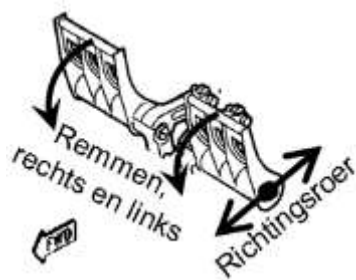
Fig. 9. Voetenstuur DC-10

4.6.10. *Blokkerende wielremmen.* Op de pedalen van het voetenstuur zijn ook de met de voorvoeten te bedienen rempedalen voor de gescheiden remcircuits van het linker en rechter hoofdlandingsgestel aangebracht, zie Figuur 9 hieronder. Om te voorkomen dat tegelijk met het richtingsroer ook de rempedalen worden bediend, dienen de vliegers de hakken van hun schoenen voor en tijdens de landing op de cockpitvloer te houden. Om vervolgens na de landing en met de neuswielen op de grond de wielremmen te kunnen bedienen moeten de voeten iets hoger worden geplaatst zodat met de voorvoeten de rempedalen kunnen worden bediend zonder het richtingsroer te bedienen, want dat is nog nodig om het vliegtuig op de landingsbaan

te houden zolang het richtingsroer nog effectief genoeg blijft bij lager wordende snelheid. Uiteraard kan een vlieger met soepele enkels (en schoenen) het richtingsroer ook met de hakken bedienen. Uit grafiek 6 van het RvO (Bijlage 6) blijkt dat de vlieger in ieder geval tijdens de laatste anderhalve minuut van de vlucht regelmatig het rechter rempedaal bediende tot wel 20% van de max. uitslag aan toe. Hij ging daarmee door toen 'CWS on' was; de uitslagen werden zelfs groter. Het geeft ook aan dat verwoede pogingen werden gedaan om het vliegtuig op te lijnen. De rembediening in deze vluchtfase betekent dat de vlieger in ieder geval zijn rechervoet niet op de juiste wijze op de pedalen had gepositioneerd. De rempedaalgrafiek stopte ook 3 sec. voor de landing zodat ook hierover het DFDR Factual Report van de NTSB (Ref. 2) uitsluitel moet geven, maar het is vrijwel zeker dat met geremde/ geblokkeerde wielen is geland, waardoor de krachten op landingsgestel nog veel groter werden dan door de onvolledige oplijning al het geval was. Als behalve traverserend ook nog met geblokkeerde en zeer goed bekrachtigde wielremmen wordt geland zou het landingsgestel wel eens niet sterk genoeg kunnen zijn en afbreken.

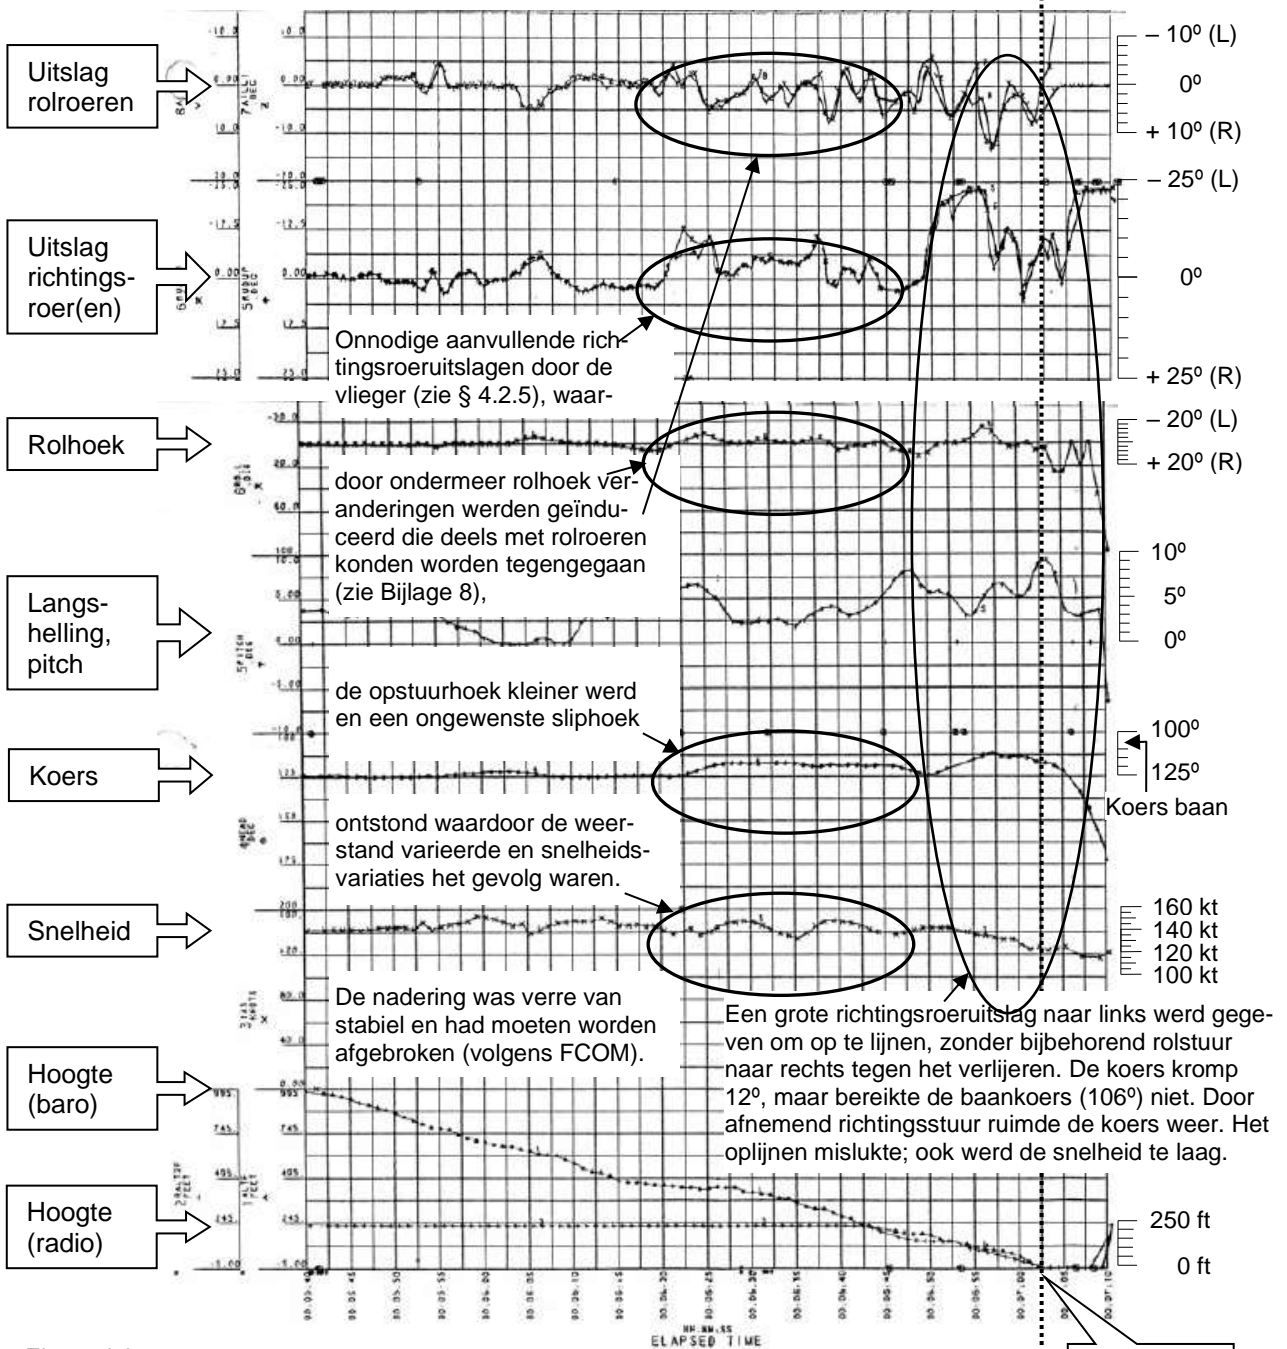
Bijlage 5. Gecombineerde DFDR grafiek t.b.v. analyse

Elapsed time +
07:25:48 = Radartijd
+ 30 sec = UTC

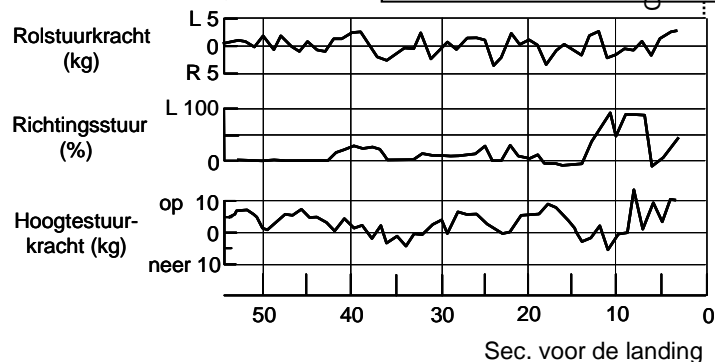
Stuurkrachten tijdens de laatste 50 sec. van de vlucht, uit grafieken Bijlage 6, Bijlage 7 en Bijlage 8 op dezelfde tijdschaal als bovenstaande grafiek.
